**APOYO A LA INTERVENTORIA FISCAL EN LAS OBRAS DEL  
MUNICIPIO DE ENVIGADO**

**ESCUELA DE INGENIERÍA DE ANTIOQUIA**

**2003**

**Trabajo de grado con práctica social para optar al título de  
ingeniero civil**

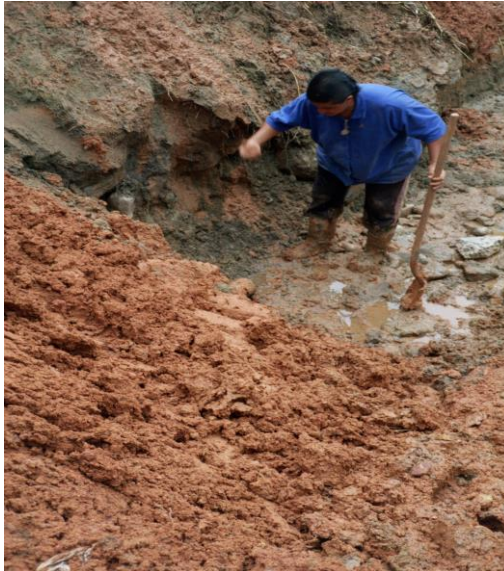
El liceo El Salado se encuentra ubicado en el barrio El Salado en el municipio de Envigado a la orilla izquierda de la quebrada Ayura. Este liceo cuenta con una placa deportiva (cancha de baloncesto) la cual sufrió un agrietamiento debido al desbordamiento de la quebrada Ayura, produciendo el derrumbe del suelo que soportaba la placa, el material que soportaba la placa era arcilla.

Figura 30. Material del derrumbe ocasionado por el desbordamiento de la quebrada La Ayura.

Con este proyecto se busca solucionar el desbordamiento de la quebrada y construir nuevamente la parte afectada de la placa.

Por medio de la construcción de un muro de contención se pretende darle continuidad al recorrido original de la quebrada y sostener el material de soporte de la placa.

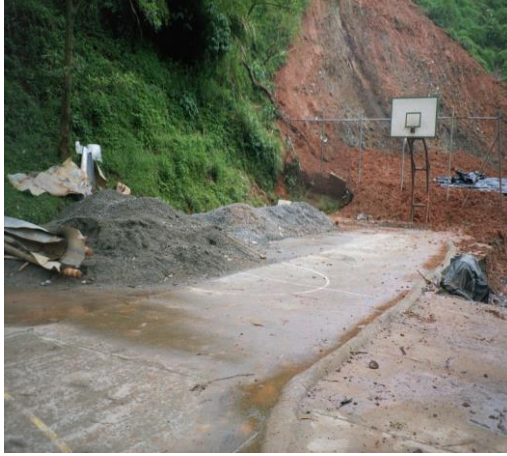
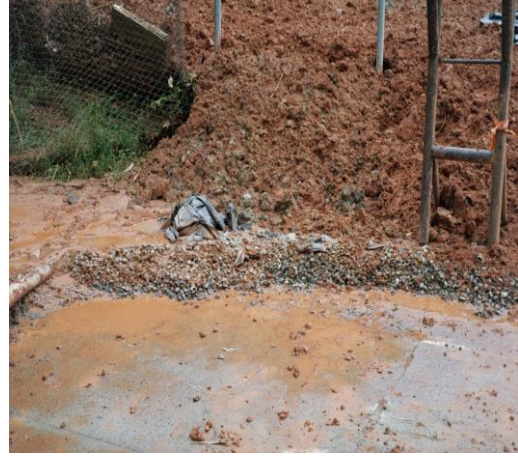
Figura 31, 32. Problema original, fisuración de la placa deportiva del Liceo, debido al desbordamiento de la quebrada La Ayura.

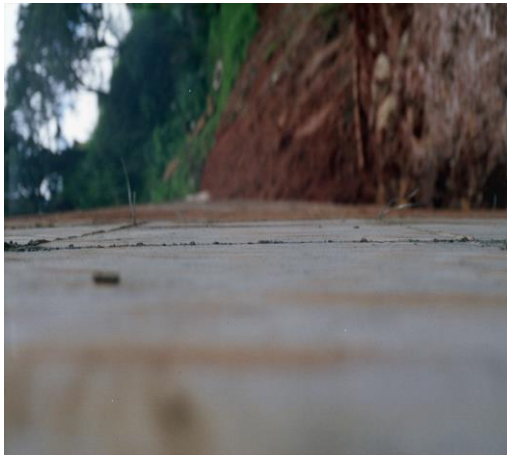
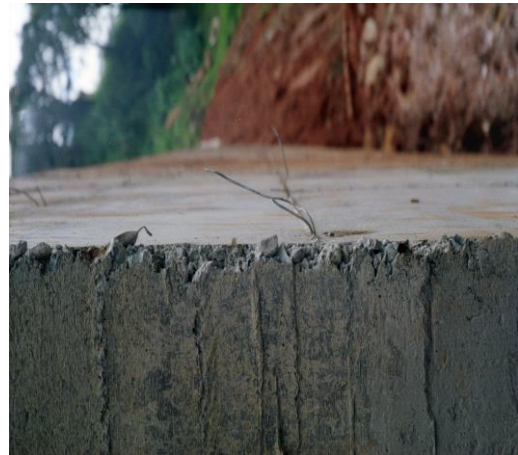
Figura 33, 34. Fisura en la placa deportiva de baloncesto.

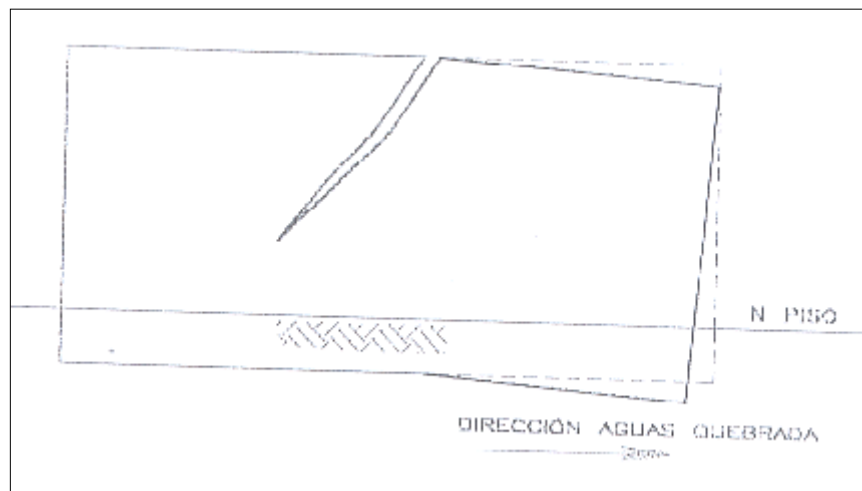
El día de la visita se tenía un lleno en la parte trasera del muro en arcilla húmeda saturada de agua y en aproximadamente en tercio de la altura del muro.

En la mitad de la longitud del muro se apreció una fisura inclinada, cuya abertura crece con la altura del muro. Esta inclinación es propia de un volcamiento de la fundación en el sentido longitudinal.

Figura 38. Ubicación y característica fisura en muro. Vista general

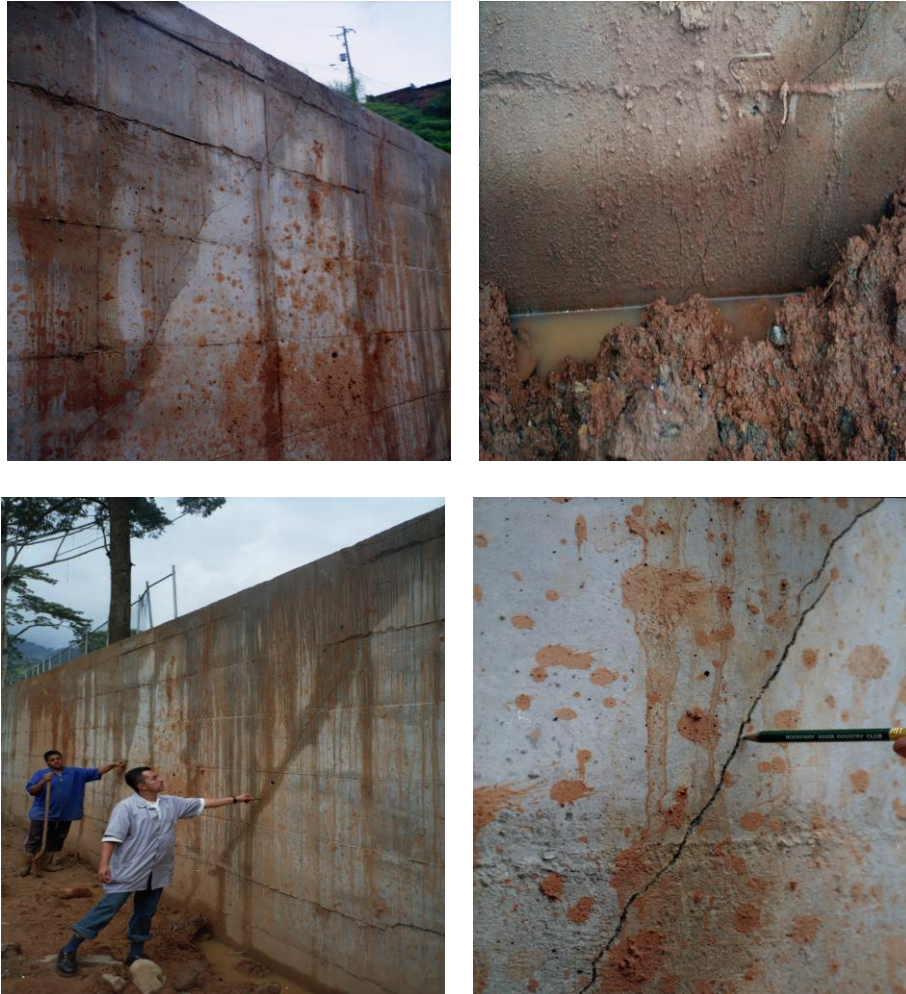
La causa más posible de la segunda mitad del muro, aguas abajo lo constituye el lavado del terreno de apoyo debajo de la fundación, por la corriente de la quebrada. Debido al fuerte período de invierno que se presenta en la cuenca, se generó un nivel de aguas máximas, las cuales socavaron el terreno de apoyo del muro.

Figura 39, 40, 41, 42. Fisura en el muro de contención, filtración de agua hacia el muro. Ver tamaño de la fisura.

Paso 4 → Vaciar concreto de  $f'c$  21 Mpa (3000 psi) en la pata delantera hasta el nivel en el cual queden embebidas todas las piedras entre el muro y la quebrada.

Paso 5 → Reforzar el concreto vaciado en la pata delantera con malla de  $\phi$  3/8" @ 0.20 m en cada sentido.

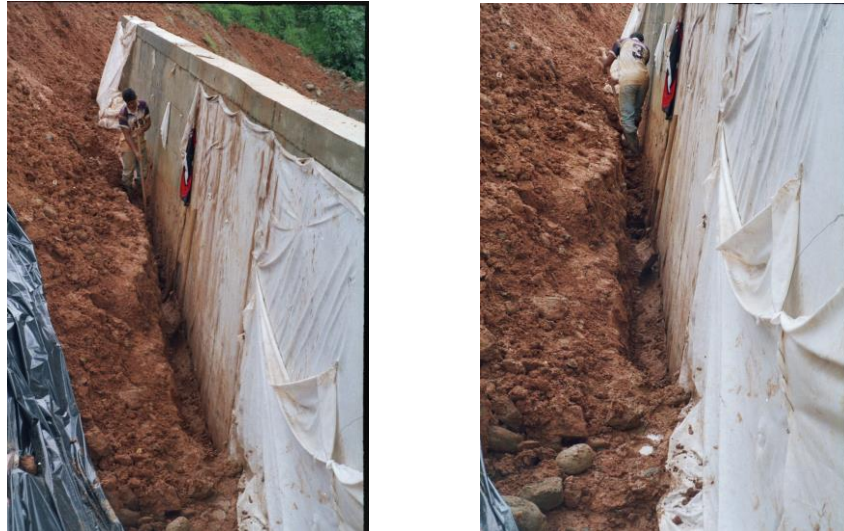
Figura 43, 44. Muro de contención ya terminado cubierto con plástico para protegerlo del agua. Construcción de brecha para hacer lleno en piedra, para que funcione de contrapeso.

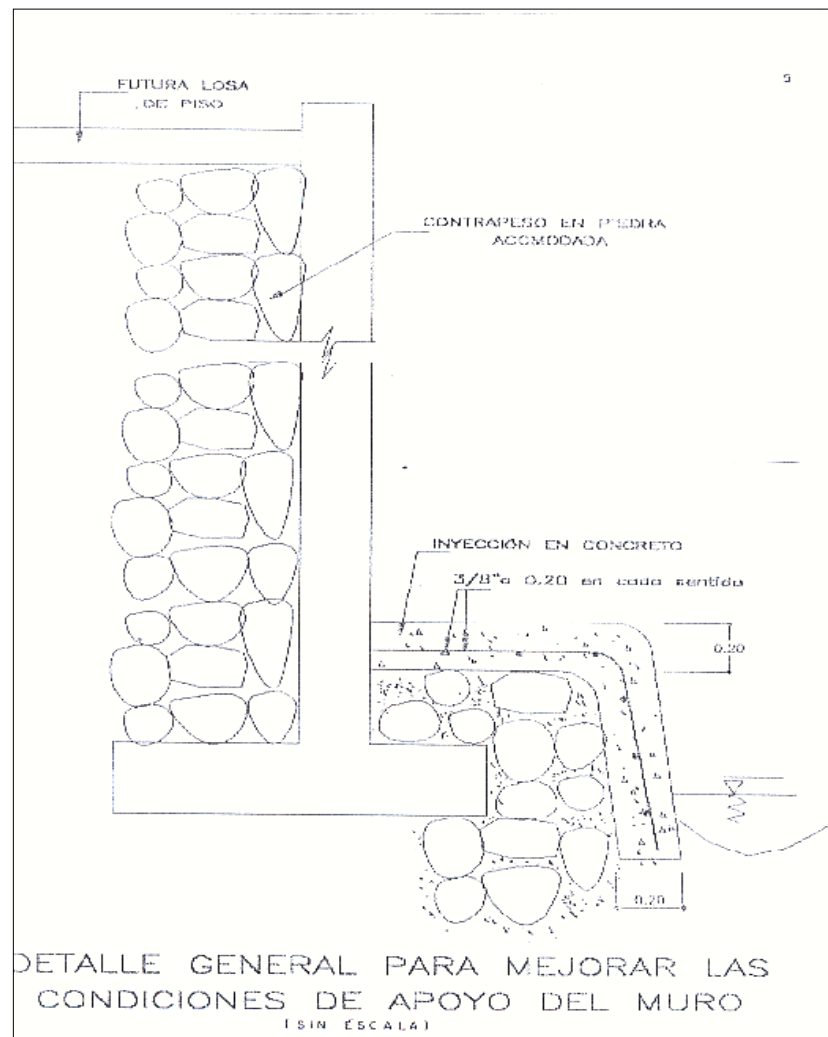
Figura 45. Detalle general para mejorar las condiciones de apoyo del muro.

- Hacerle un seguimiento al proceso de mejora propuesto.
- Hacerle un seguimiento al comportamiento del muro en los meses siguientes y al menos durante un año para observar la estabilidad e informar de ello a la Secretaria de obras.
