Apoyo técnico a la fundación barrios de Jesús y a las diócesis de la
ciudad de Medellín

TRABAJO PARA OPTAR AL TÍTULO DE INGENIERO CIVIL

ESCUELA DE INGENIERIA DE ANTIOQUIA

2003

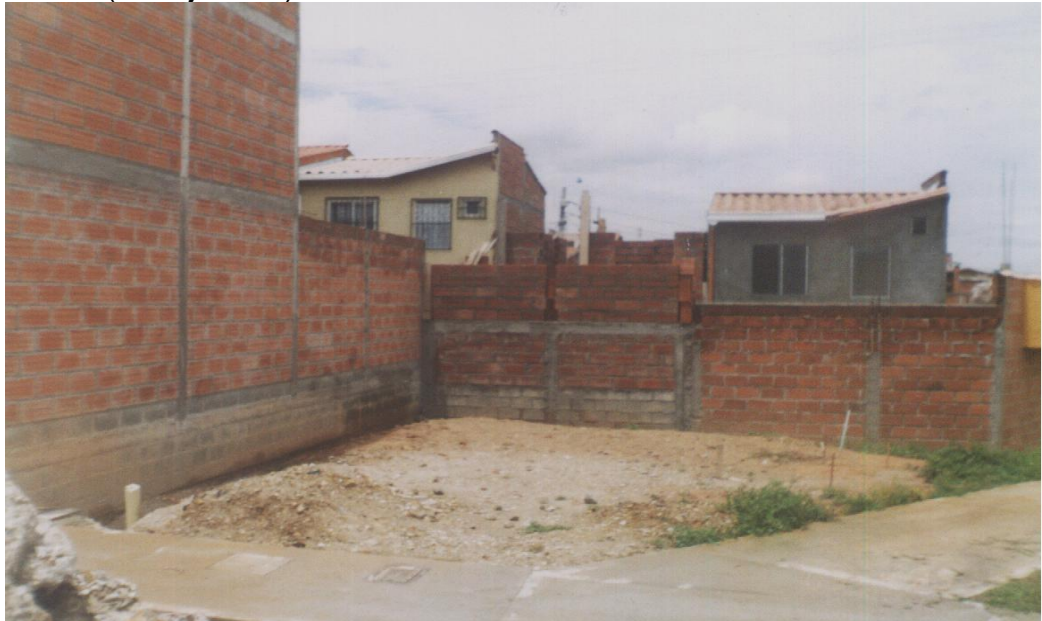
Foto 1 (Sin ejecutar)

Se puede apreciar el lote y sus condiciones antes de la intervención por parte de la fundación.

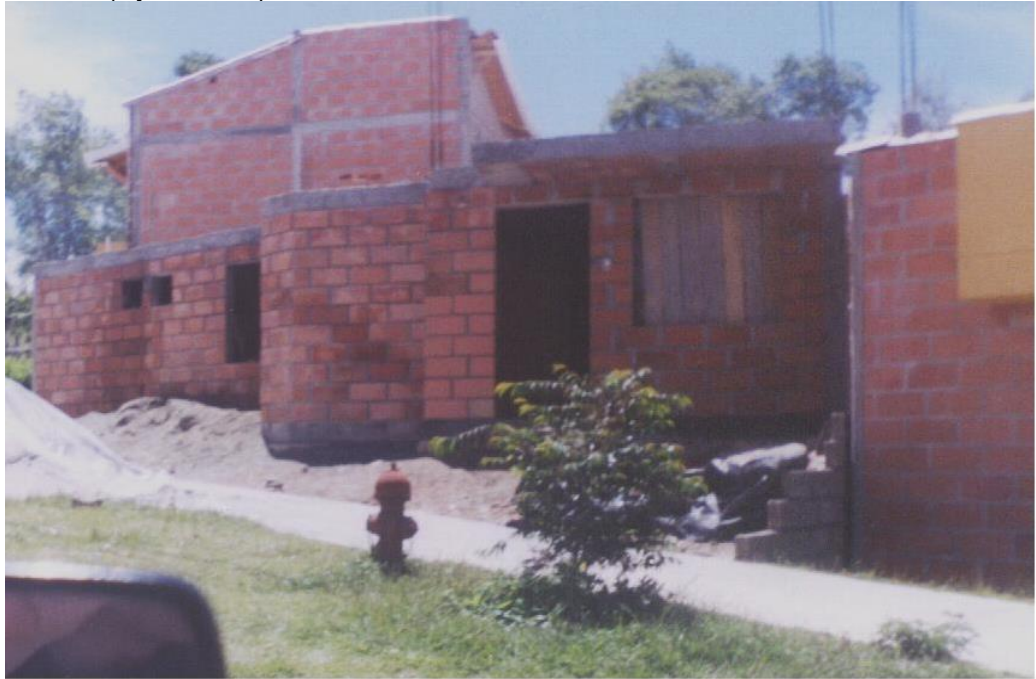
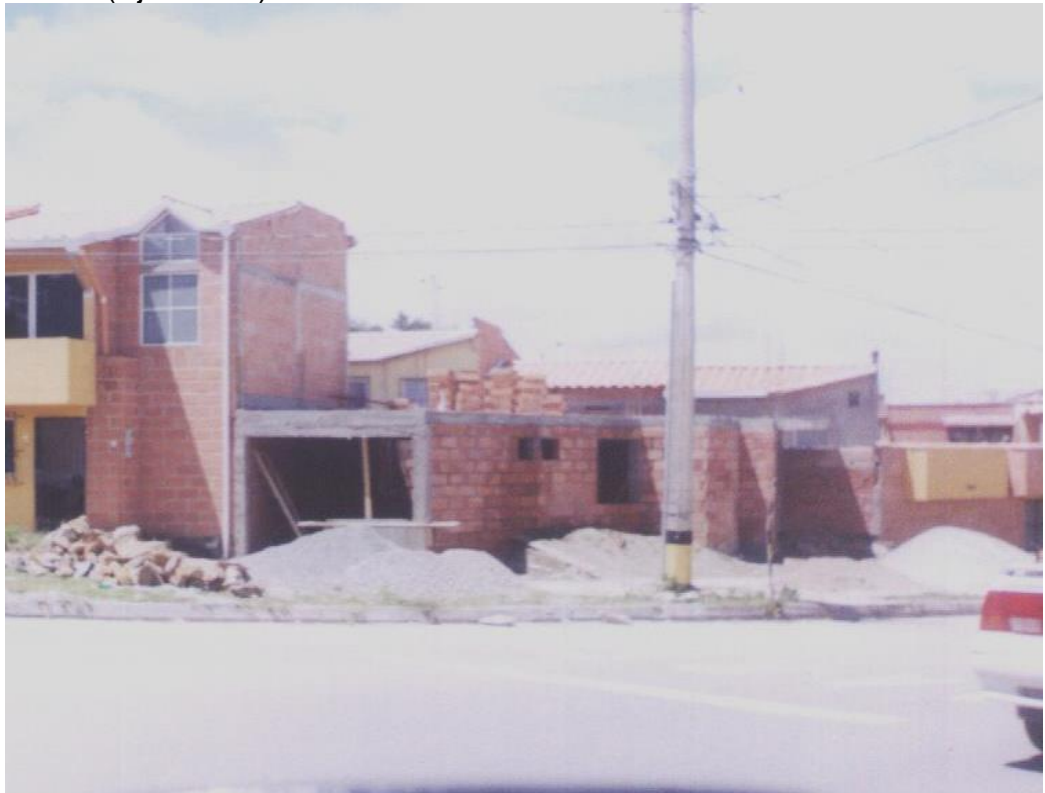
Foto 2 (Ejecutado)

En la foto 2 y 3, se aprecia el avance de la obra después de la ejecución del subsidio, se logro entregar hasta la losa de

primer piso, con la totalidad de la cerrajería y toda la mampostería revocada.

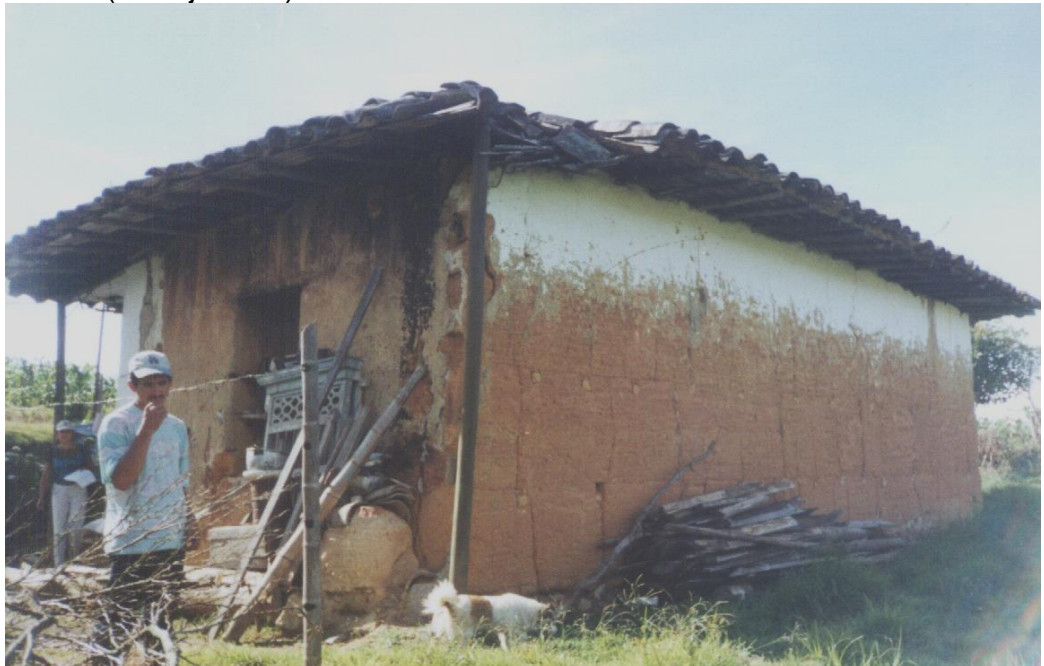
Foto 4 (Sin ejecutar)

En esta foto se puede apreciar la parte posterior de la vivienda, que muestra el estado deplorable de la misma, la

cubierta en regular estado, los muros en tapia agrietados y en mal estado estructural.

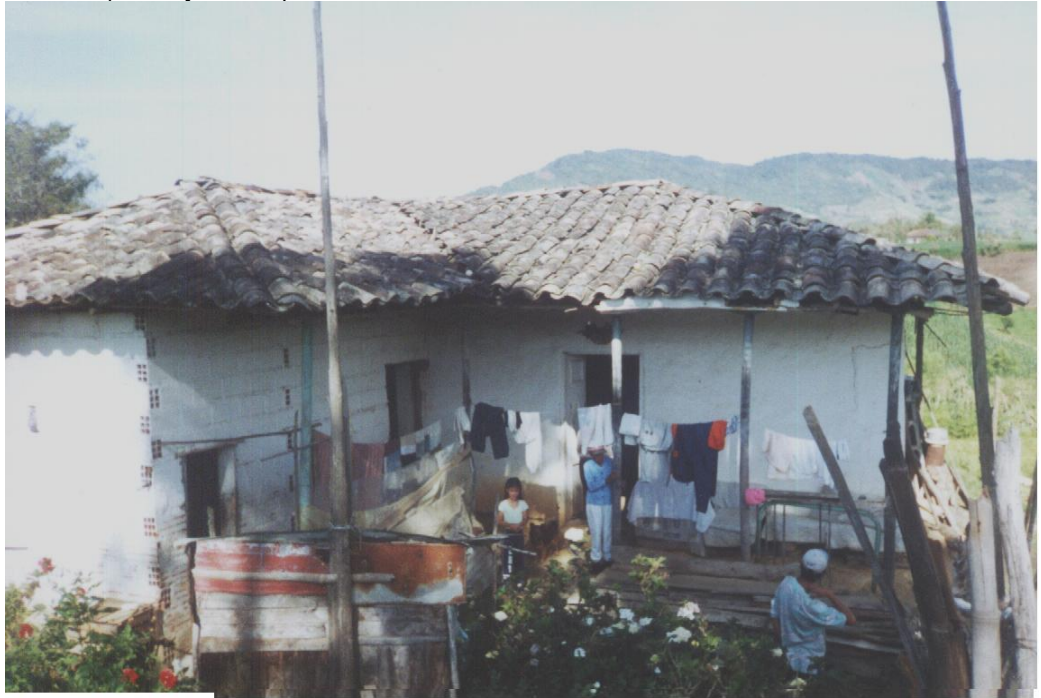
Foto 5 (Sin ejecutar)

En esta foto se aprecia el estado de la vivienda, no se cuenta con baño ni con pozo séptico, el piso es en tierra y la cubierta en teja de barro en mal estado.

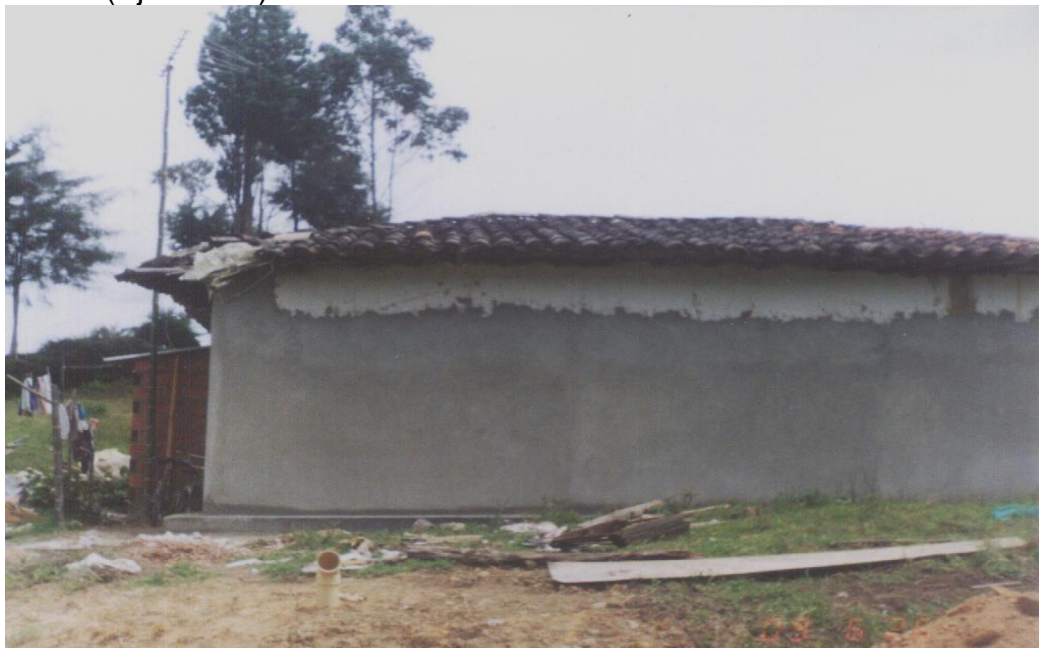
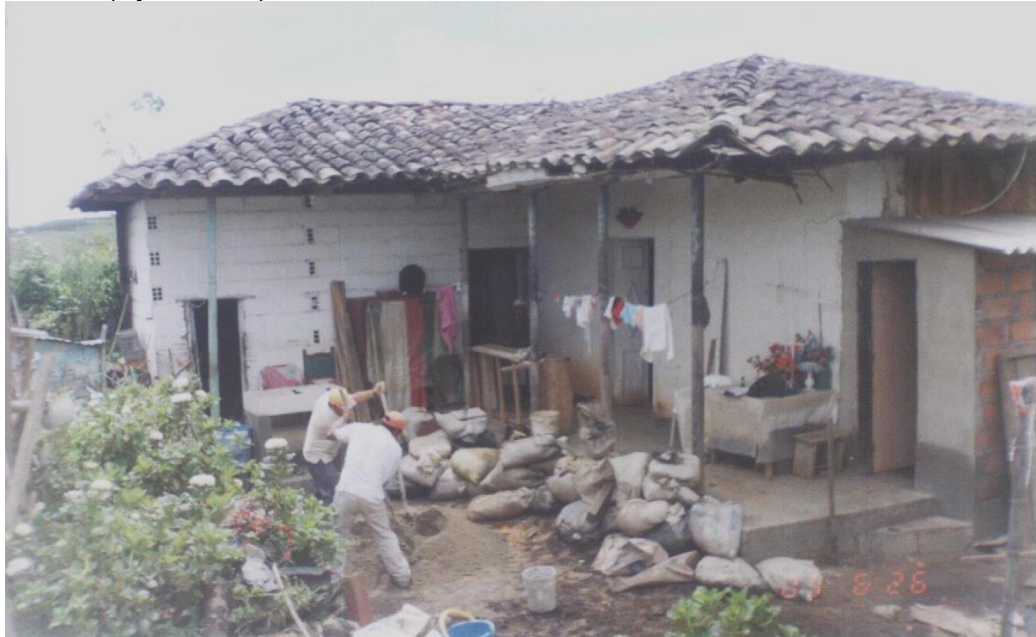
Foto 6 (Ejecutado)

En las fotos 6 y 7, se puede apreciar el estado de la vivienda tras la ejecución del subsidio. En la foto N° 6 se puede observar el muro que se cambió la tapia y se revocó totalmente, también se puede observar la ubicación del pozo séptico. Además del vaciado de un corredor en mortero con $e=5\text{cm}$. En la foto N° 7 se puede ver el piso cambiado en la vivienda, además del baño en el costado derecho de la vivienda.

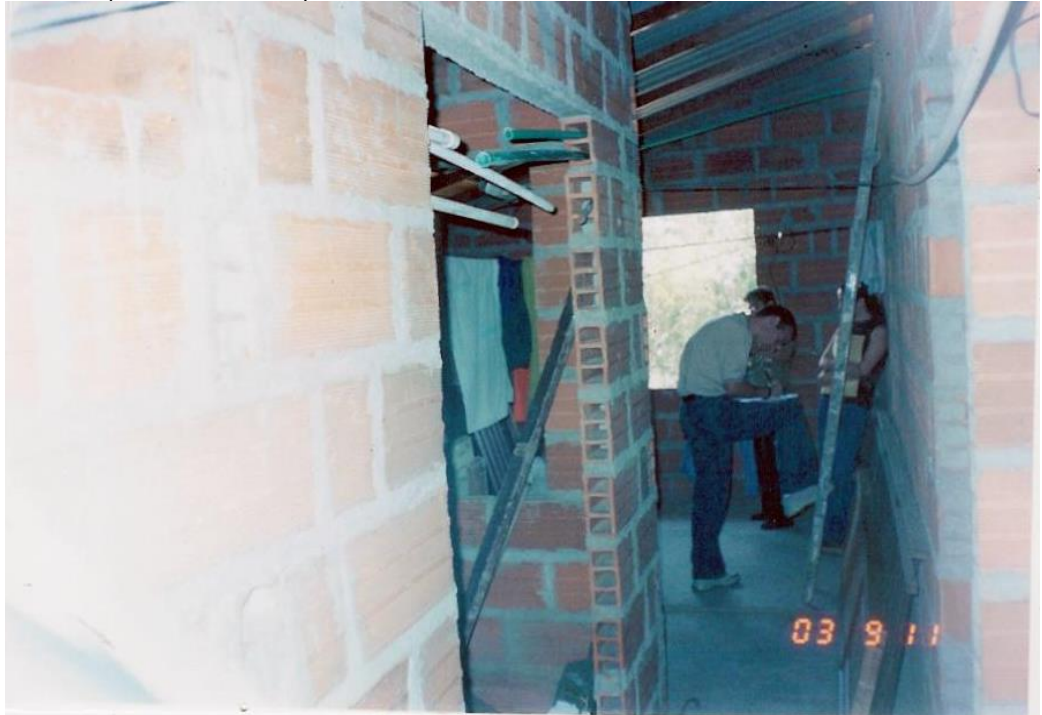
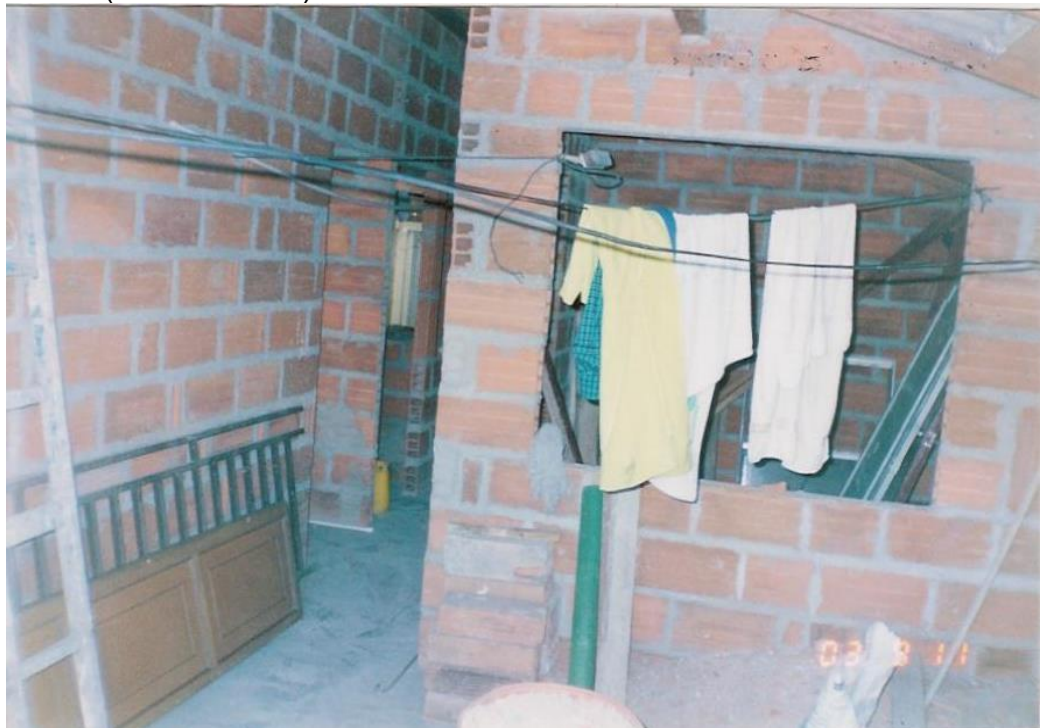
Foto 7 (Visita técnica)

En las fotos 7 y 8, se puede ver el estado actual de esta vivienda, en obra negra, sin cerraduras, con la cubierta en teja de asbesto cemento y sin estructura sismorresistente.
