**APOYO A LA INTERVENTORIA FISCAL EN LAS OBRAS DEL  
MUNICIPIO DE ENVIGADO**

**ESCUELA DE INGENIERÍA DE ANTIOQUIA**

**2003**

**Trabajo de grado con práctica social para optar al título de  
ingeniero civil**

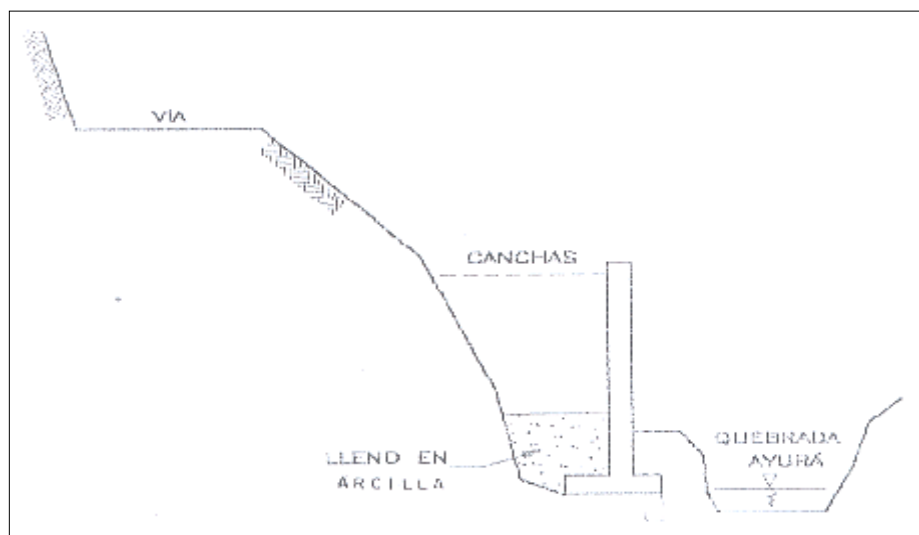
Figura 35. Ubicación Muro. Sección transversal (sin escala)

El liceo El Salado se encuentra ubicado en el barrio El Salado en el municipio de Envigado a la orilla izquierda de la quebrada Ayura. Este liceo cuenta con una placa deportiva (cancha de baloncesto) la cual sufrió un agrietamiento debido al desbordamiento de la quebrada Ayura, produciendo el derrumbe del suelo que soportaba la placa, el material que soportaba la placa era arcilla.

La viga de amarre fue construida para soportar la parte de la placa afectada, se utilizo concreto de 210 Kg/cm<sup>2</sup> y acero de 4200 Kg/cm<sup>2</sup>.

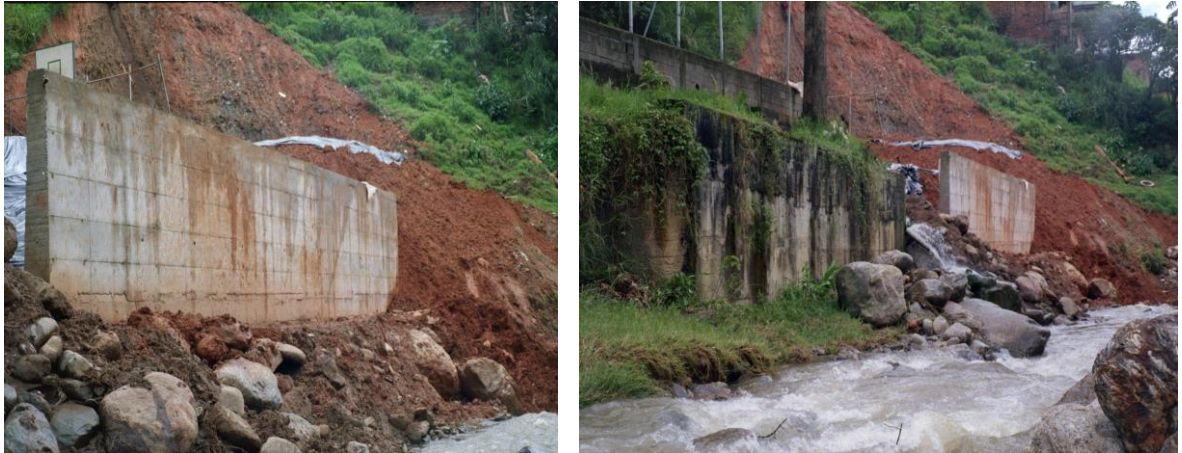
Figura 36. Muro de contención terminado, desviación provisional de la quebrada La Ayura. (Izquierda)

Figura 37. Recorrido quebrada La Ayura, material puesto provisionalmente para desviación de la misma. En la parte superior placa deportiva del liceo El Salado. (Derecha)

Otras obras realizadas fueron el desvío de la quebrada y la colocación de grama
